IV 再発・類似事例の分析

【2】酸素残量の確認不足（医療安全情報No.48：酸素残量の未確認、第2報No.146）

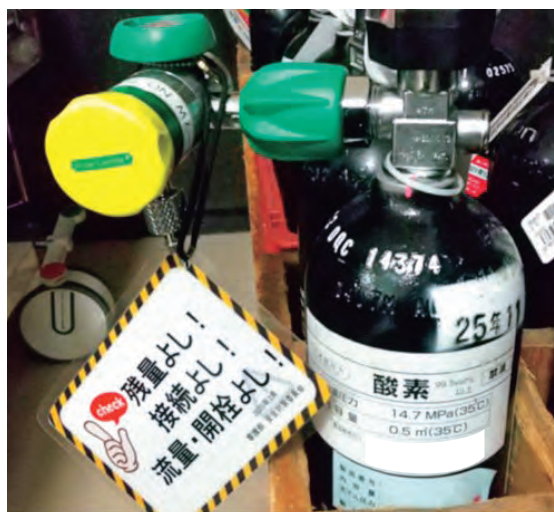
図表Ⅳ－２－２２ 酸素ボンベに使用可能時間早見表を設置した例

本事業参加医療機関のご協力により、酸素ボンベに使用可能時間早見表を設置した写真をご提供いただいたので、一例として示す。

〈表面〉

〈裏面〉

- ・酸素ポンベに使用可能時間早見表を設置する。（複数報告あり）
- ・酸素ポンベの使用開始時は、使用可能時間早見表を用いて、どの位の時間使用することができるのか、所要時間に対して十分な残量であるか、把握する。
- ・酸素流量と酸素ポンベ内の残量から、使用できる時間を計算しておく。
- ・酸素がなくなる時間を計算し、タイマーをかけておく。
